MEINE KIRCHE

Information und Diskussion

Präsentation Erstfassung – 03/2024 – ab Seite 2

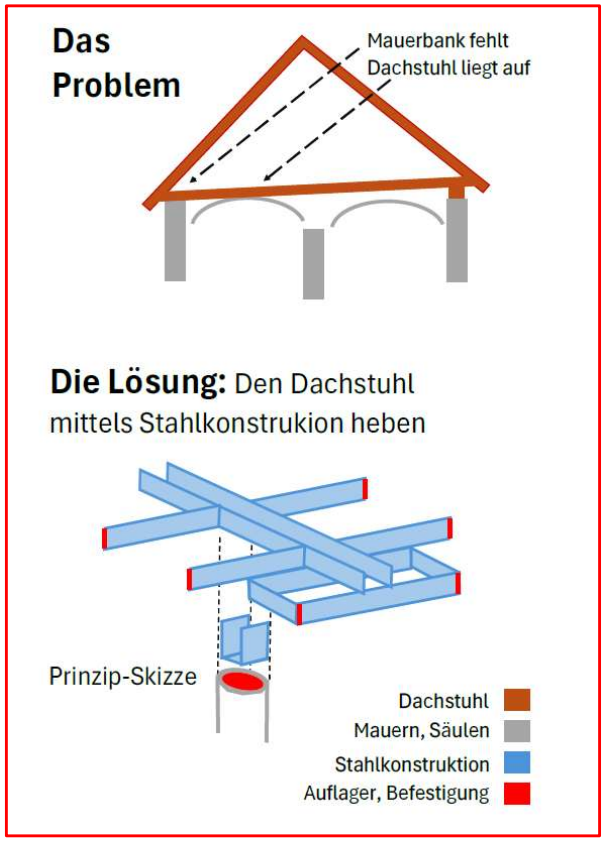
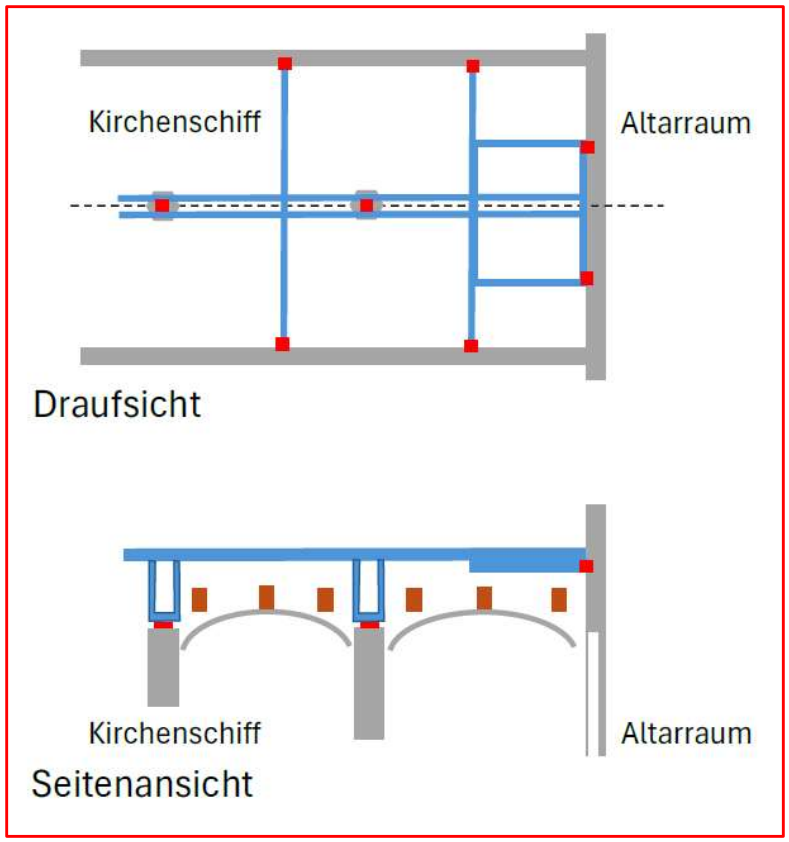
Bauetappe 1 - Sanierung Dachstuhl – Skizzen

- Nach wiederholter Begehung, Digitaler 3D-Vermessung und Expertengutachten durch Fa. Weilhartner steht (neben ein paar „Kleinigkeiten“) fest:
  - Die fehlenden Mauerbänke müssen nachgerüstet werden
  - Das teilweise Aufliegen der Dachstuhlkonstruktion auf dem Gewölbe muss unbedingt behoben werden.

- Durch Dachöffnung sind die Teile einer Stahlkonstruktion einzubringen > an Ort und Stelle zu montieren > der Dachstuhl zu heben ... Skizzen dazu auf den nächsten Seiten
- Budget rund Euro 100.000,-

Skizzen in Anlehnung an Detailpläne der Fa. Weilhartner

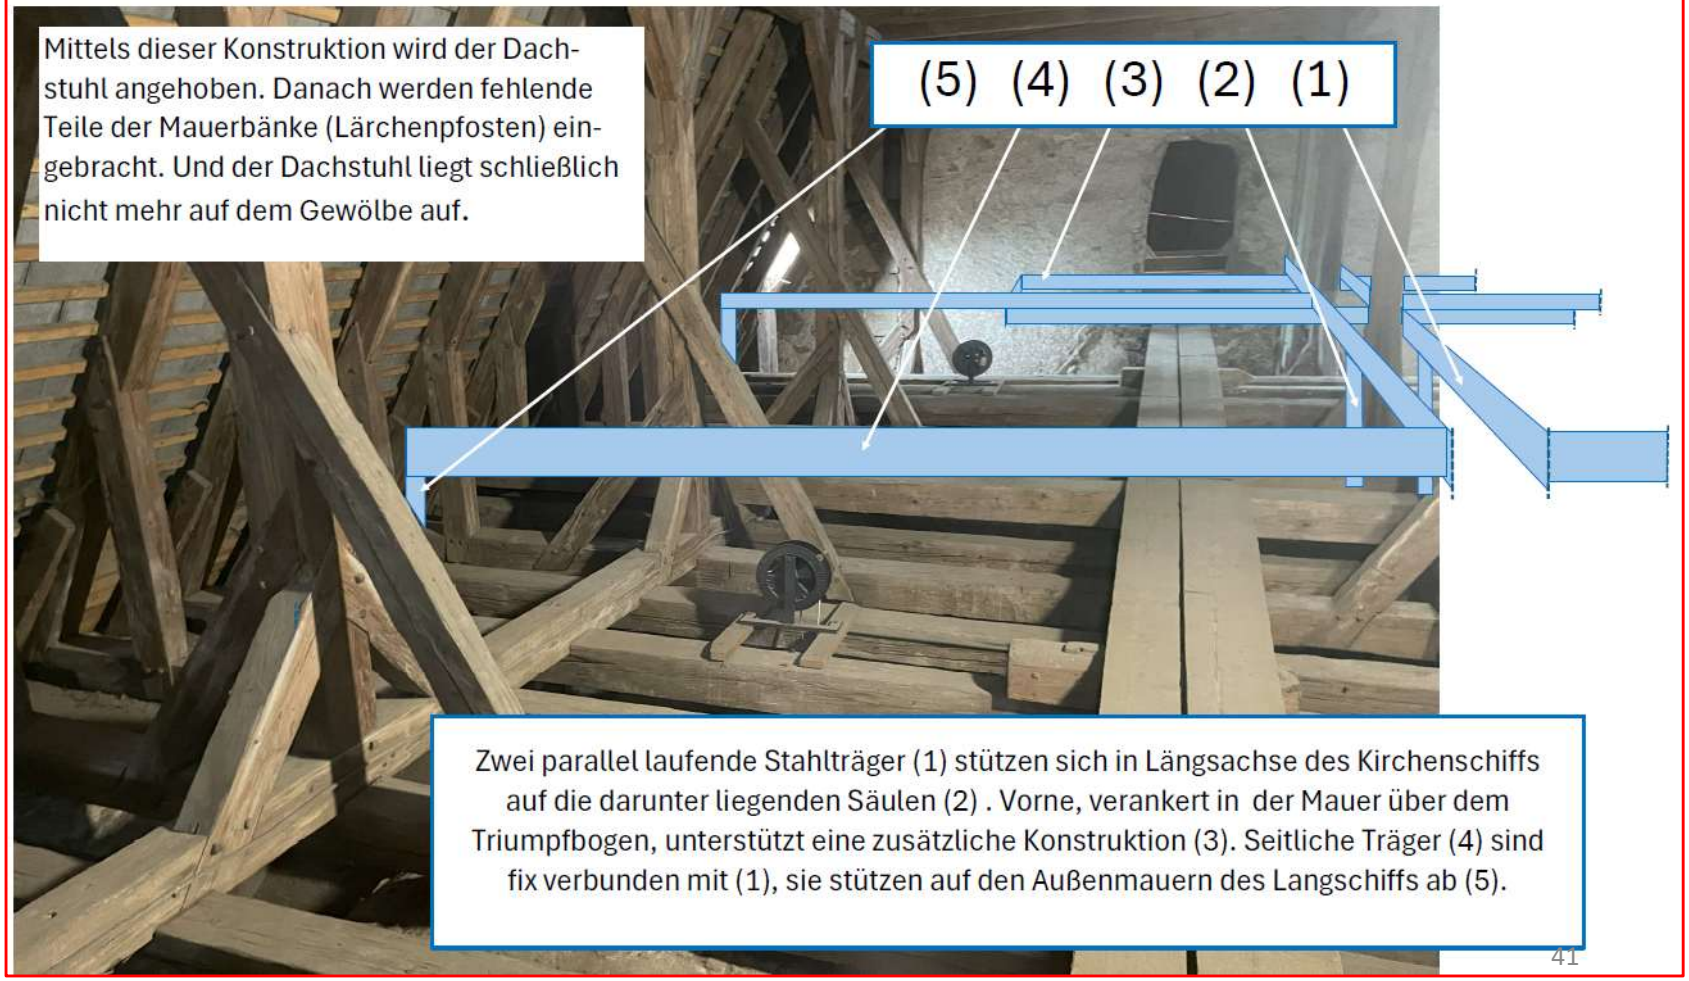
Prinzip der Stahlkonstruktion

Blick aus dem hinteren Teil des Langschiffs Richtung Einstieg / Stiegenaufgang.

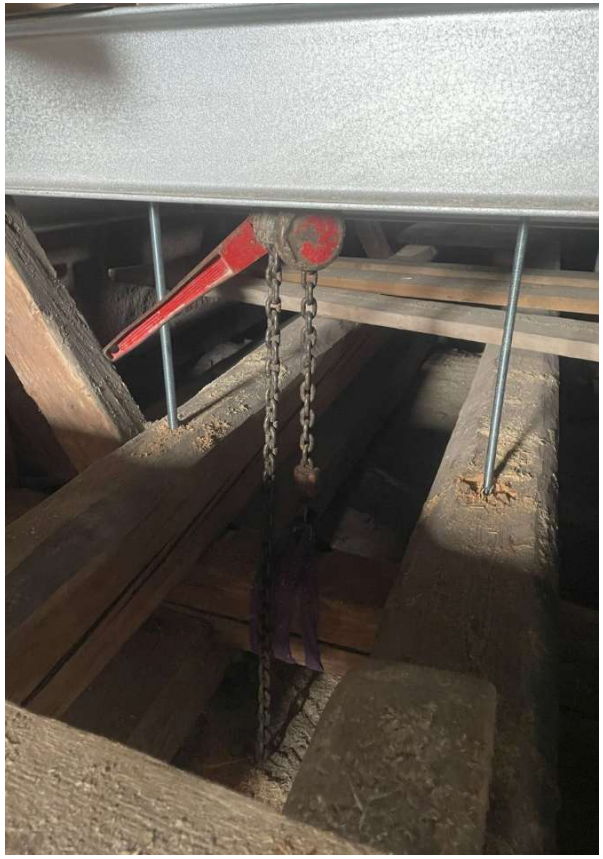
Heben des Dachstuhls mit Kettenzügen, Winden und Gewindestangen.
